BAKLASTAREN

EN MASKIN SOM ORSAKAT MÅNGA OLYCKOR

Yrkesinspektionens insatser för ökad säkerhet vid
arbete med baklastare

YRKESINSPEKTIONEN I HÄRNÖSANDS DISTRIKT

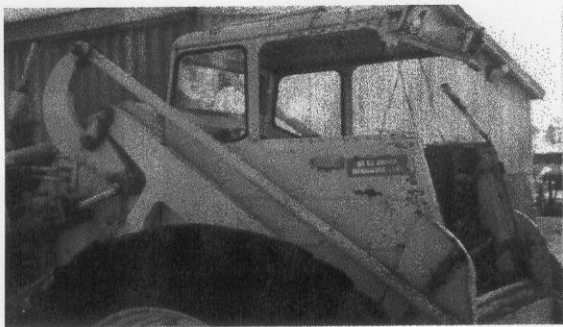
Trasig hytt, ingen dörr, ingen säkerhetsspärr, inga skyddsgaller, men baklastaren användes ändå.

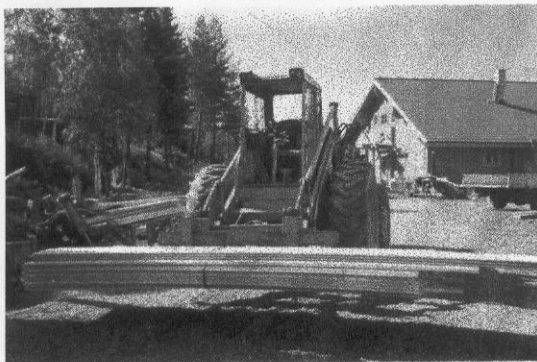
Ännu värre är att 5% av de granskade baklastarna saknade dörr. Där blir föraren helt oskyddad och har naturligtvis heller ingen spärr på reglagen, då han kliver ur maskinen. Dessutom blir det alltför frestande att föraren lägger sig till med den livsfarliga ovanan att försöka köra reglagen medan han står utanför hytten.

841:a utan dörr // hem.passagen.se/baklastaren

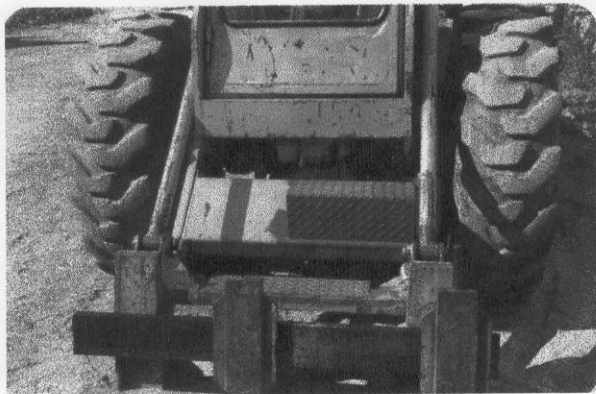
Säkerheten vid på- och avstigning kan förbättras avsevärt med enkla medel

Det är lätt att komplettera med bra halkskydd. Bästa resultatet får man genom att fästa sträckmetall på samtliga ytor där man brukar sätta sina fötter. Vi har sett flera baklastare med mycket fina lösningar när det gäller halkskydd.

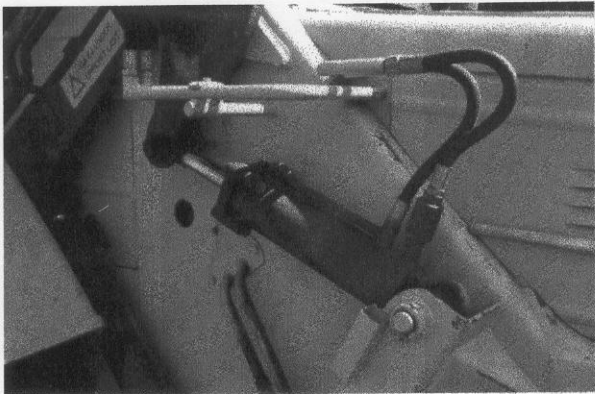
Slangbrottsventil

Utan fungerande hydraulik är baklastaren värdelös som arbetsredskap. Det innebär att dessa funktioner i regel är välskötta. Endast 5% av baklastarna fick anmärkningar. I de flesta fall rörde det sig om läckage i hydraulliedningar. Många litar dock alltför mycket på det hydrauliska systemet. Man använder baklastare som skylift vid t ex byggarbete. Vid sådan användning borde man åtminstone utrusta baklastaren med slangbrottsventiler. Enligt säkerhetsreglerna skall man använda besiktade och godkända lyftanordningar för personlyft.

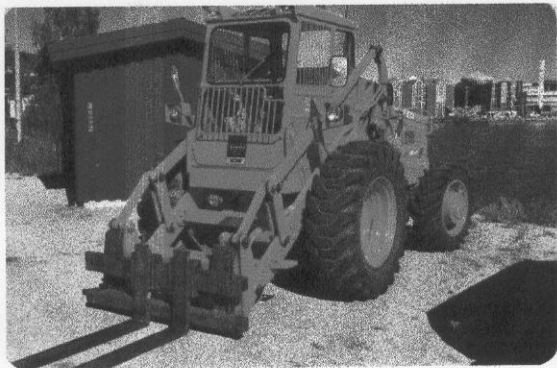
641:a i mycket gott skick
